隣接する民家からの騒音苦情

マンション住民からの騒音苦情

高調波によるリアクトルのひび割れ

MCCB電源側絶縁劣化による焼損

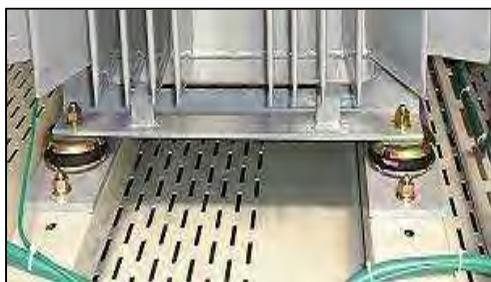
設置場所	<ul style="list-style-type: none">・幹線道路に面した物販店舗の裏側。・裏側には民家が隣接していた。・夜間は車の通行量も少なく、静かな地域であった。
状況	<ul style="list-style-type: none">・キュービクルからの夜間騒音が気になって眠れないという苦情が入った。・キュービクルの周囲には特に囲い等もない状態での設置であった。
原因	<ul style="list-style-type: none">・変圧器が振動して共振音が発生していた。 (励磁音は通常レベルであった。)
防止対策	<ul style="list-style-type: none">・変圧器に防振ゴムを装着した。・共振部分と思われる変圧器取付金具(鋼板製)を更に強度アップ出来るよう補強を加えた。

変圧器に防振ゴム取付

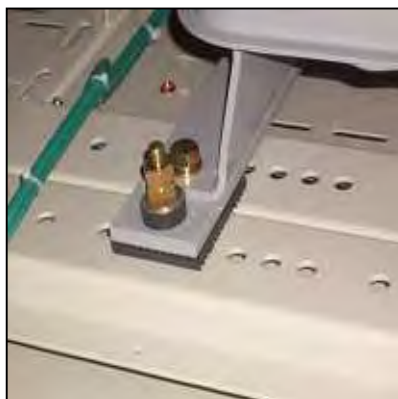
変圧器に防振パッド取付

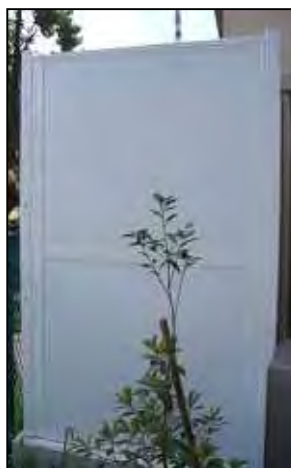
隣への隣接面に防音壁取付

民家に隣接する場合は、
施工段階で防音壁等の
設置検討を御願います。

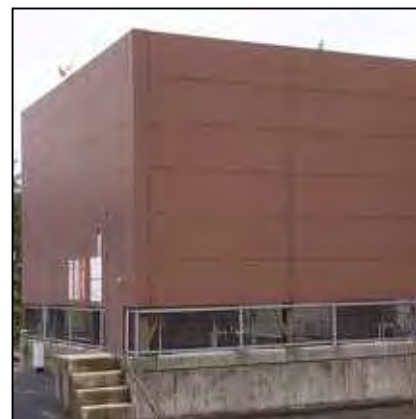
全体を防音壁で囲った例

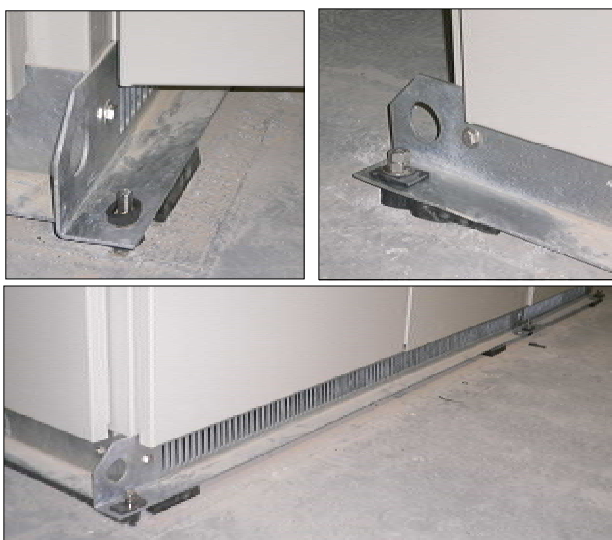
設置場所	・マンション建造物内に設けられた電気室。
状況	・電気室 階上の住民よりブーンという騒音がすると苦情が入った。 ・電気室には一応の防音対策が講じられていた。
原因	・キュービクル(変圧器)の運転振動が、マンションの躯体に伝播していた。
防止対策	・変圧器に防振ゴムを装着した。 ・キュービクルチャンネルベースと基礎間にも防振パットを設置した。 ・扉に防音材を貼付けた。

防振パット設置(アンカーボルト部含む)

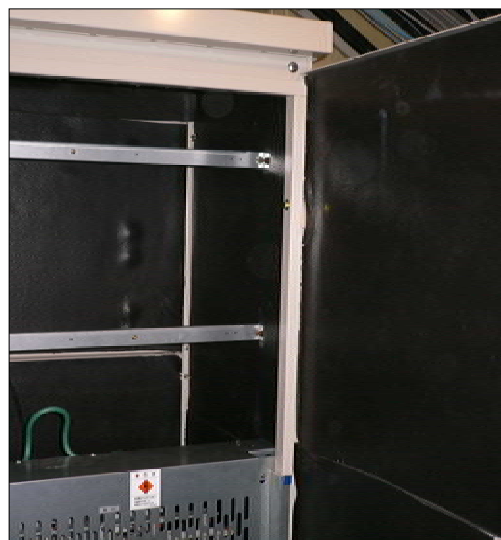
扉へ防音材を貼付け

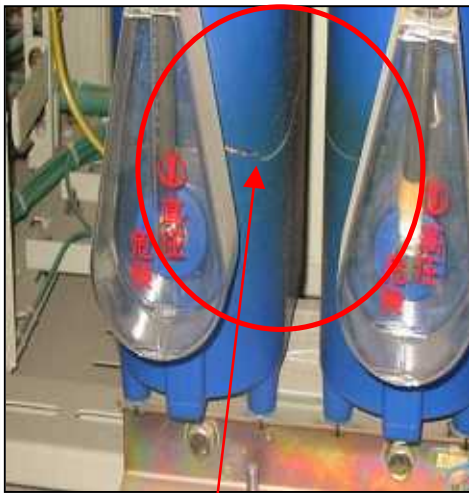
不具合状況

設置場所	・スーパー銭湯。
状況	・直列リアクトル(SR)に、許容値以上の高調波電流が流れ込み、過熱しモールド部分にひび割れが発生した。
原因	・高圧受電設備に設けるSRは、一般的に $L = 6\%$ で、第5調波含有率が55%まで対応できるものを使用しているが、設置場所における高調波のひずみが大きく、通常使用している仕様では高調波耐量が不足していた。 ・SRの温度接点による保護回路は設けられていなかった。
防止対策	・高圧コンデンサ(C)およびSRを高調波耐量が大きい($L = 13\%$)ものと交換した。 ・LBSもトリップコイル付に変更し、SRの保護回路を追加した。

ひび割れが発生している

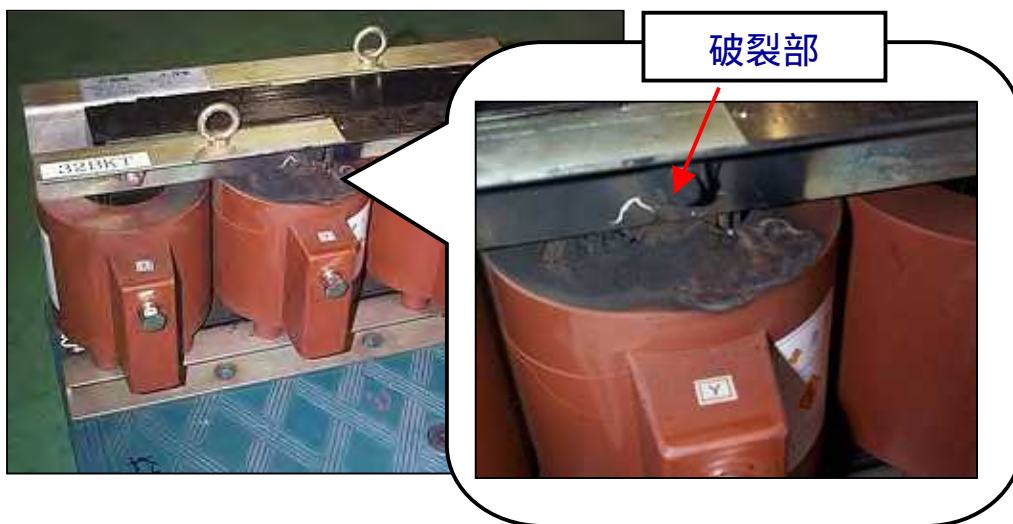
不具合状況

設置場所	・小規模工場の地上敷地内(屋外)。
状況	夜中に6%直列リアクトル(SR)破裂による停電が発生した。
原因	・過大な高調波の流入により当該SRの高調波耐量を超えたことに起因する不具合と推察された。 ・機器メーカーの調査結果より、リアクトル自体の異常はなく、6%直列リアクトルの第5調波電圧歪み率4.0%を超える歪みが発生したと推測される。
防止対策	・SRの交換を行い、現在正常復帰している。 ・発生源は需要家側ではなく電力系統からの流入であることから、今後再発した場合の対策として、リアクタンス(耐量)を13%に上げる必要があることを説明した。

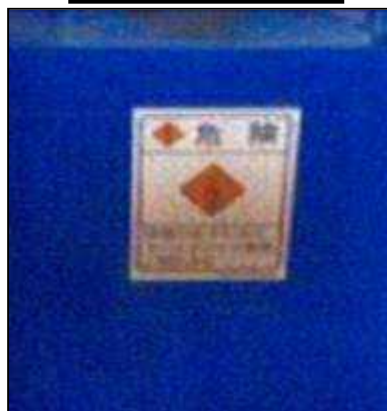
不具合状況

設置場所	・集合住宅(団地)の屋上。
状況	定期メンテナンスで、直列リアクトル(SR)のモールド部に貼り付けてあるシールが変色(こげ)していることが発覚した。
原因	・高調波電流の流入によるSRの加熱が原因と推察。 ・SRの解体調査結果より、6%直列リアクトルの高調波許容値を超えていたことが原因と判明した。
防止対策	・高調波対策としてSRのリアクタンス(耐量)を上げるため、高圧コンデンサ(C)及びSRを13%のものに取り替えた。

シールが変色
(こげている)

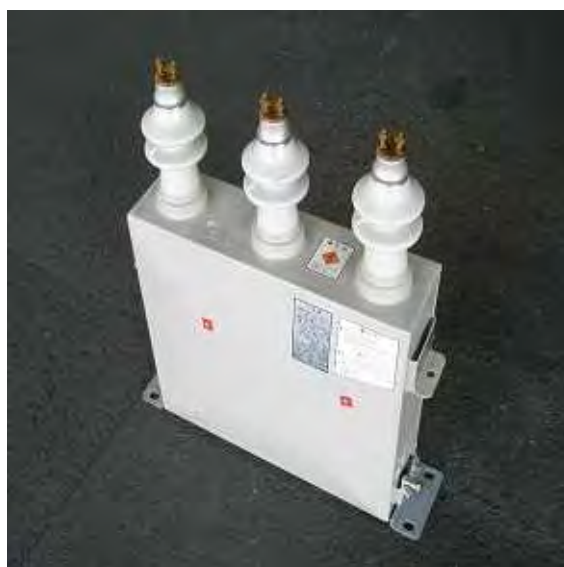
不具合
状況

設置場所	・小規模工場。
状況	・点検時に高圧コンデンサ(C)が膨らんでパンクしているのが見つかった。 ・保安装置付きのものであったため、コンデンサが破裂する前に回路が遮断された状態であった。
原因	・キュービクルはPF・S形の2面体で、直列リアクトル(SR)は設置されていなかった。 ・配電システムからの高調波電流の流入により、コンデンサが加熱してケースが膨らんだものと思われる。
防止対策	・高圧コンデンサ回路に直列リアクトルを追加することが出来なかったため、高圧コンデンサを取り外し低圧回路側に低圧LCユニット(直列リアクトルとコンデンサを一体化した機器)を設置することをお願いした。

過電流により膨らんだ高圧コンデンサの一例

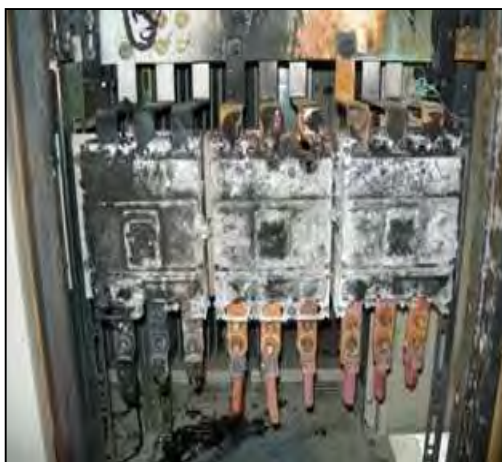
- ・MCCB電源側接続は銅ブスバー配線であるが、端子側で激しく焼損しており、分岐バーがMCCB端子側で溶断・消失していた。
- ・納入設置より15年以上が経過していた。

- ・経年でのMCCBモールドケース及び相間の絶縁低下に、MCCB電源端子部に堆積した粉塵などが吸湿したことによる絶縁劣化が加わり、焼損に至ったものと判断した。

焼損MCCB部拡大

- ・メンテナンス、清掃の励行と、交換推奨時期を考慮した早めの更新をお願いした。

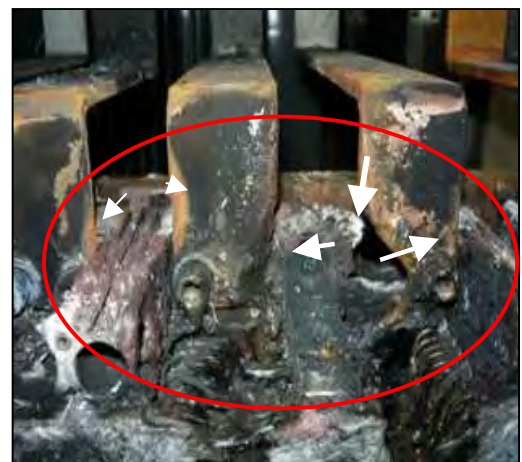
焼損MCCB電源側拡大
