# MCCB電源側絶縁劣化による焼損

この技術資料の作成に関与された委員・事務局の氏名は次の通りである(敬称略)

### キュービクル技術部会

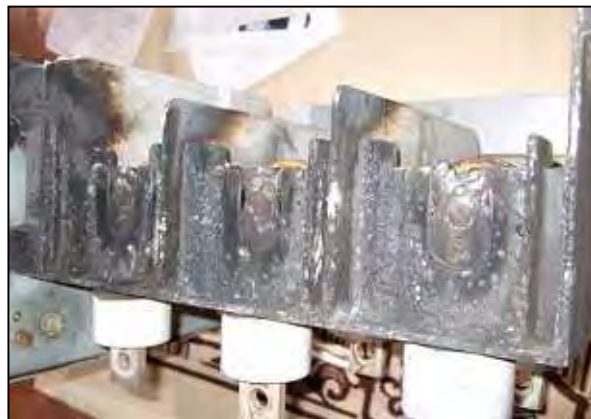
設置場所	・海岸に近い場所(河川沿い)。
状況	・高圧真空遮断器(VCB)が短絡焼損した。 ・夏場で激しい雨が降っていた。 ・キュービクルは設置から15年経過していた。
原因	・VCB上面に海塩粒子を含んだ塵埃が堆積し、雨の湿気などにより絶縁低下し、沿面放電したものと推察された。
防止対策	・現地にてVCBを交換した。 ・定期的な清掃(絶縁劣化の防止)をお願いした。

焼損したVCB(本体側面)

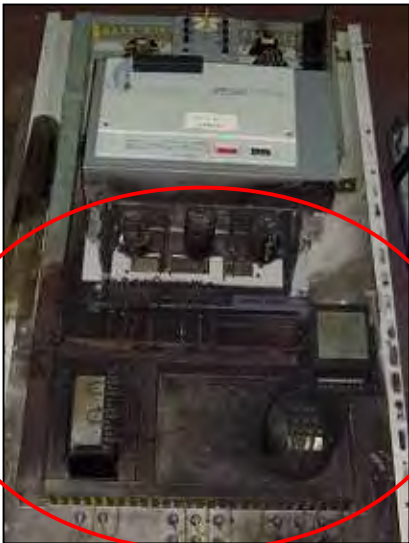
設置場所	・ビル屋上。
状況	・高圧真空遮断器(V C B)がひどく焼損し、周囲の機器も焼損している。 ・1990年製造のキュービクルであり、15年経過による経年劣化と5年間清掃等のメンテナンスがされていなかった。
原因	・V C Bなどの機器端子部に多量の埃が積もり、結露・湿気の複合要因が重なって絶縁劣化(トラッキング発生)が促進され、V C Bの焼損・周辺機器の焼損に至ったと考えられる。
防止対策	・各機器の更新推奨時期が過ぎたものは、早めに交換を行う。 ・適正な時期にメンテナンスをしっかりと行うようお願いした。

<p>V C B背面側 焼損</p> <p>V C B周辺部 焼損</p>
-------	---

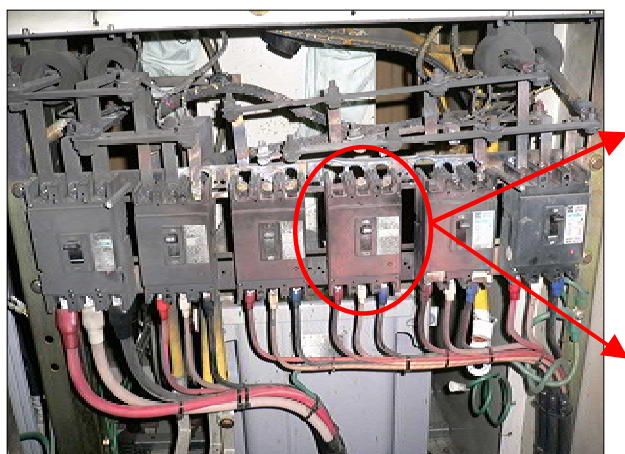
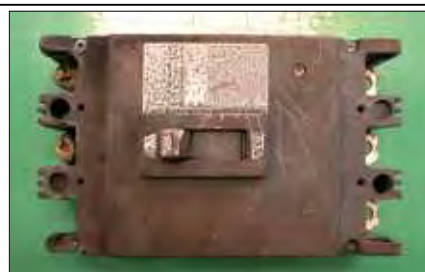
設置場所	・量販店の屋内電気室。
状況	・店舗従業員が出社したときに停電が生じていた。 ・停電は主開閉器LBSによる遮断動作(PF溶断)によるもので、主任技術者の調査の結果、MCCB電源側で激しい焼損が生じた痕跡、及び母線・分岐用銅バーが溶断し、周囲も焼損していた。 ・本キュービクルは製造から20年が経過しており、MCCBも製造当時のままであった。
原因	・MCCB電源端子と取付けアングルとでトラッキングが生じ、低圧地絡から線間短絡に至り、アークガスが一瞬で爆発的に発生し、周囲で線間短絡から溶断・焼損に至ったと判断した。 ・トラッキングの発生は、MCCB電源側端子部に堆積した粉塵や埃などが、結露や湿気などを吸湿し、経年劣化と相まって絶縁劣化が生じたことに起因したと判断した。
防止対策	・適切な清掃、メンテナンスの重要性の説明、励行とあわせ、交換推奨年を目安にした早目の更新を啓蒙した。

焼損MCCB周辺

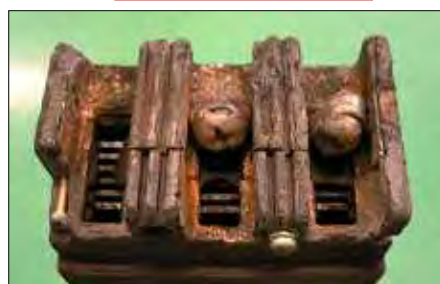
MCCB拡大

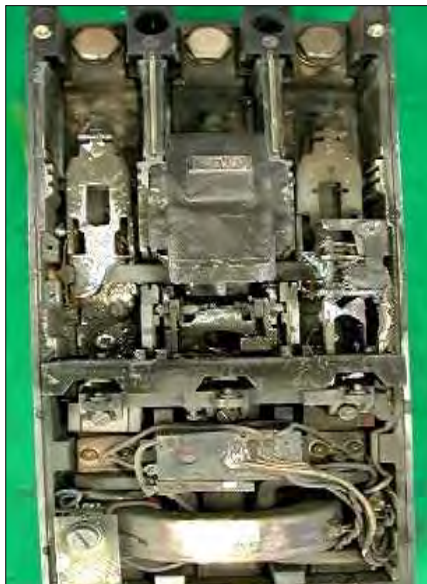
設置場所	・工場敷地内。
状況	・工場終業後(負荷をほとんど使用していない状況)、突然音響とともに停電が発生。電気工事店の調査結果、キュービクル内のELCBが焼損していた。 ・当該ELCBは、納入当時のままで17年が経過し、当日は雨模様であった。
原因	・低圧電路の漏電(絶縁劣化と湿度・雨水が重なった幹線の一時的なものとの推測)が発生し、ELCBが漏電トリップ(ソレノイドに電圧印加)しようとしたが、ELCBの内部機構の固渋からソレノイドの加熱・発火に至ったものと判断した。 ・ELCBの内部機構の固渋は、経年劣化と定期メンテナンス不足(テスト鉤動作含む)に起因したものと考えられる。
防止対策	・ELCB、MCCBなどの機構部、稼動部は、経年劣化による固渋(グリースの硬化など)が生じる可能性があり、定期メンテナンスの中で「切」「入」動作や、トリップ鉤・テスト鉤によるトリップ動作をさせることが必要との説明、励行と交換推奨年を目安にした早目の更新を啓蒙した。 同様の原因(機構部の固渋)によるMCCBでの“ON”“OFF”動作不良が散見される。

返却品 ELCB 内部

レバー、主接点は“ON”の状態

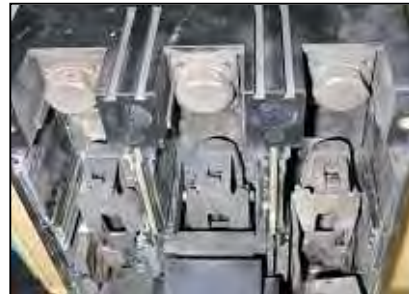
主接点部

主接点に大電流を遮断した痕跡なし

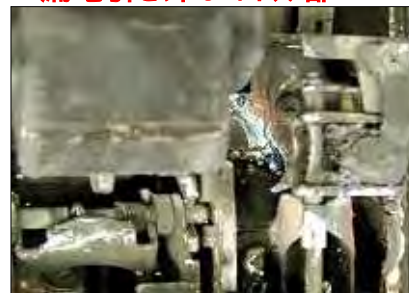
漏電引き外しコイル部

一番激しい焼損痕が認められる

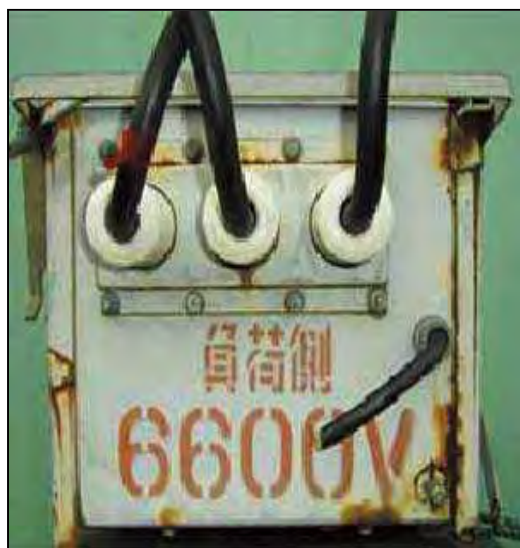
### PAS経年劣化

腐食が内部まで進行して、操作不能

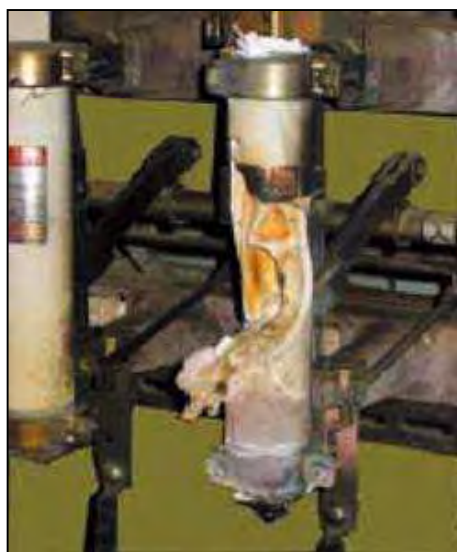
### ヒューズ破裂

経年的な繰り返し通電による熱的・機械的ストレスにより、定格電流以下の電流でヒューズエレメントが断線したため、アークを遮断できず、ヒューズリンクが破裂した

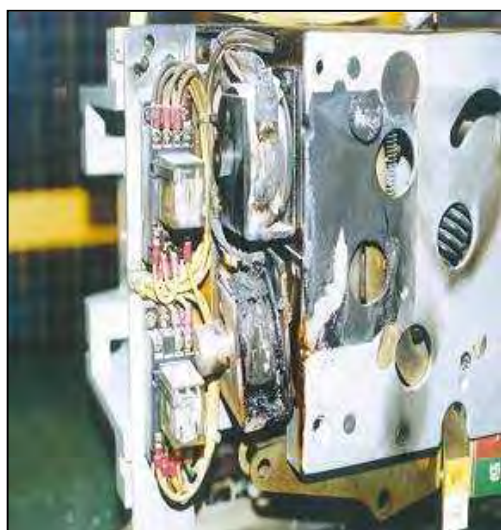
### VCB経年劣化

グリース固化により、機構部固渋が発生し、コイルの焼損に至る

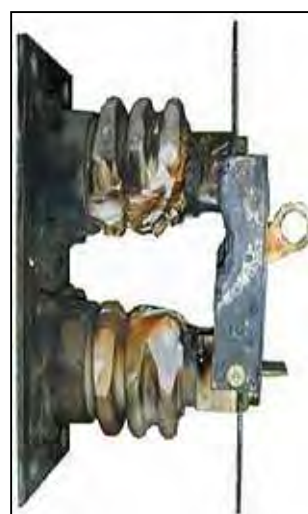
### 断路器経年劣化

グリース固化によりしゅう動部が固渋し、不完全投入により焼損に至る

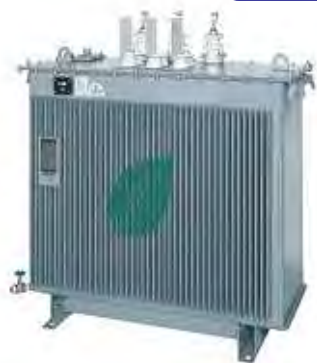
劣化変圧器内部

**変圧器経年劣化**  
コイルの絶縁経年劣化により内部絶縁不良に至った

損失の少ないトッランナー  
変圧器への更新

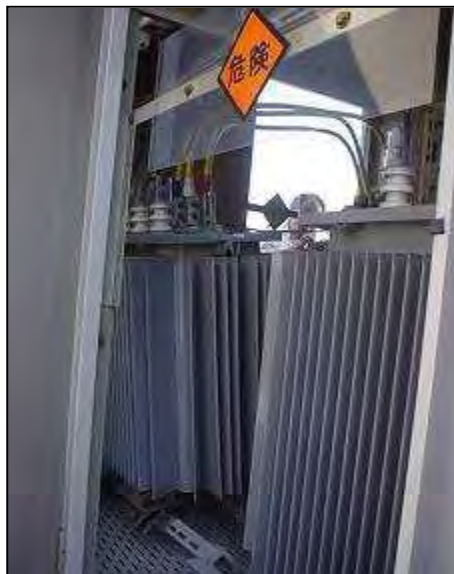
設置場所	・ビルの屋上。
状況	・福岡県西方沖地震が発生した。 ・キュービクル外部には異常は見られなかった。 ・扉を開けて点検すると、変圧器のうち1台が傾いていた。
原因	・地震(最大震度6弱であった)による激しい揺れに変圧器を固定している取付ベースが強度的に不足し、変形したもの。
防止対策	・変圧器取付ベースやその他変形が生じた部材を交換し、復旧を行った。

地震で傾いた変圧器

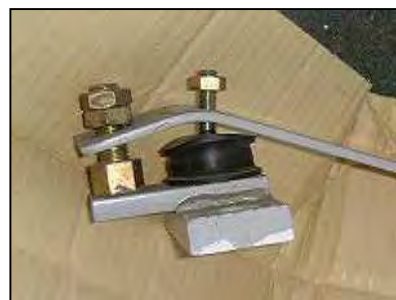
変形した防振ゴム部分

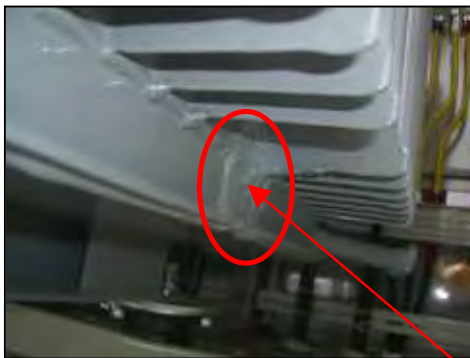
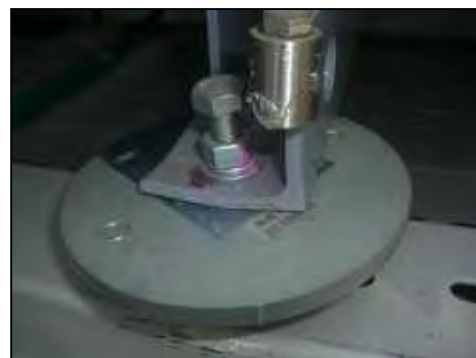
設置場所	・3階建て建屋の屋上。
状況	・2009年8月11日に静岡県駿河湾沖を震源とした地震が発生した。 ・主任技術者の点検により変圧器(三相500kVA)2台の油漏れと変圧器を固定している鋼板製の架台の変形や、その他内部構造のゆがみ等が発見された。 ・油漏れの状況は1秒間に1滴と10秒間に1滴程度のものであった。
原因	・地震(最大震度6弱)による激しい揺れにより、変圧器のラジエターにクラックが生じ、油漏れが発生した。 ・同時に変圧器を固定している取付ベース等が強度的に不足し、変形してしまったと推察される。
防止対策	・変圧器油漏れは現地でのコーティング処置により応急修復した。 ・変圧器固定架台については、後日補強を施したものと交換した。

45度近く回転してしまった防振ゴム

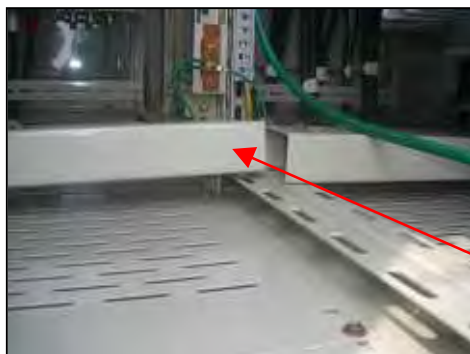
油漏れのコーティング箇所  
変圧器自体が何かにぶつかった形跡は無かった

地震で浮いてしまった架台

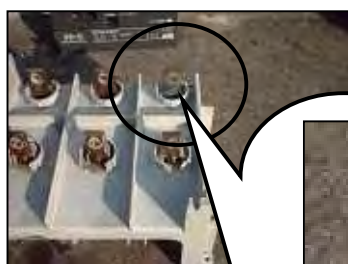
設置場所	<ul style="list-style-type: none"><li>・ビル屋上設置。</li><li>・キュービクル周囲に風を遮るものは設置されていない。</li></ul>
状況	<ul style="list-style-type: none"><li>・メンテナンスの際、V C B の絶縁抵抗を測定すると10M であった。</li><li>・キュービクル内に結露とV C B 端子部に錆が見られた。</li><li>・基礎はゲタ基礎で、側面は遮蔽されていない。</li></ul>
原因	<ul style="list-style-type: none"><li>・塵埃の堆積による汚損とチャンネルベース・底板の換気口から雨水・湿気が浸入し、昼夜の温度変化により結露が発生したことが原因であると推察された。</li></ul>
防止対策	<ul style="list-style-type: none"><li>・ゲタ基礎の側面に遮蔽板を設置してもらった。</li><li>・V C B 下部の底板換気口を鉄板で塞いだ。</li><li>・結露防止のためにV C B 下部にスペースヒーターを1台取り付け、夜間のみタイマーで加熱運転するようにした。</li></ul>

V C B 端子部  
に錆発生

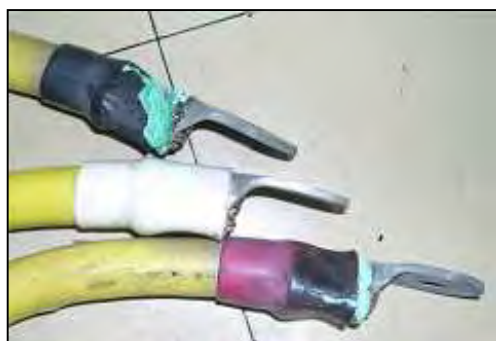
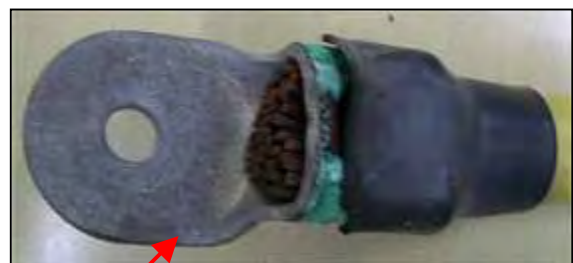
設置場所	・スーパーマーケットの地上敷地内。
状況	・変圧器低圧側の圧着端子部が黒く焼損している。
原因	・納品後、変圧器は一度改修されており、その際の締め付け不良か通電時のねじの緩みによる発熱・焼損であると考えられる。
防止対策	・増し締め確認を徹底していただく。 ・マーカなど緩み確認の印を設け、メンテナンス時に緩みが無いかの確認をお願いした。

黒く変色

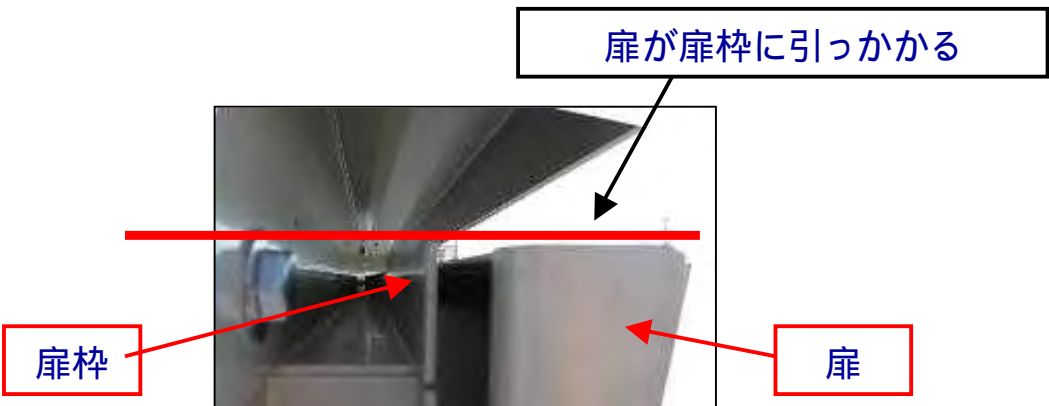
設置場所	<ul style="list-style-type: none"><li>・ビル屋上。</li><li>・ゲタ基礎設置。</li></ul>
状況	<ul style="list-style-type: none"><li>・納入したキュービクルが設置された後に背面扉が開閉できなくなった。</li><li>・後日応急処置として蝶番の交換、調整を行なったが改善されない。</li></ul>
原因	<ul style="list-style-type: none"><li>・下駄基礎のキュービクル設置面の水平レベルが取れていない状態でキュービクルを設置し、アンカーボルトにより締め付けた際、キュービクル箱体が歪んで扉が扉枠に引っかかり、開閉できなくなったことによる。</li></ul>
防止対策	<ul style="list-style-type: none"><li>・基礎施工業者側にてキュービクルが水平に設置できるよう基礎の修正を実施した。</li></ul>

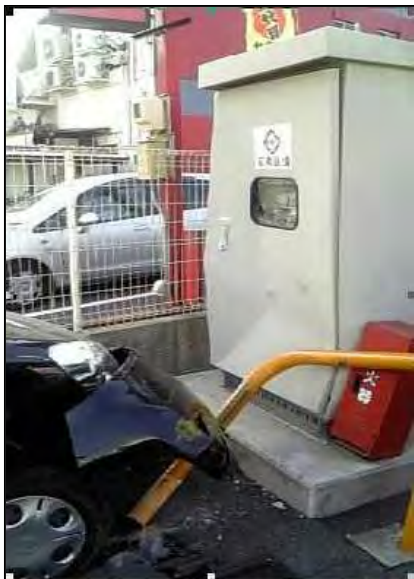
設置場所	・飲食店舗の駐車場脇。
状況	・駐車場脇に設置されたキュービクルに車が操作を誤り突っ込み、LBSが遮断してしまった。 ・キュービクルの前面には車両ガードは設置されていた。
原因	・車がアクセル操作を誤ったもの。 ・車が突っ込んでもおかしくない設置場所であった。
防止対策	・キュービクルの設置にあたっては、車の通行範囲から外れた箇所にさせていただくよう啓蒙する。

車がぶつかった直後

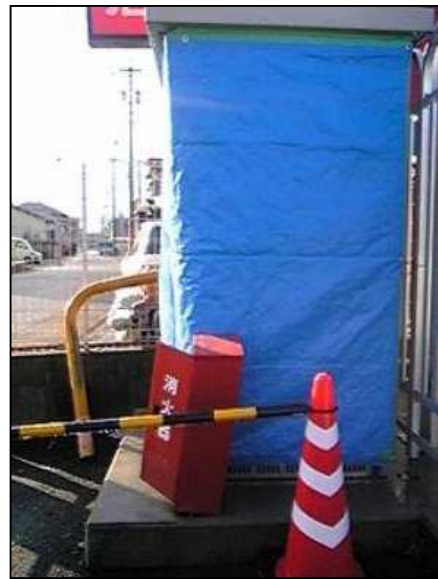
保安協会により電気復旧とともにキュービクルは養生し、後日入替
