電気安全のしおり

電気事故の防止

熊本電気管理技術者協会の会員は事業者様とのご契約により電気の保安管理に努めておりますが、今回は、当協会会員が今まで経験し、ご紹介していなかった日常の保安管理の諸々について、高圧部の事故例、及び一般の方々が日常的に接している身近な低圧設備の事故例等についてご紹介いたします。私共電気管理技術者は日常的にこのようなトラブルを前にしており、事業者様の電気保安管理の万全を目指して日々邁進しているところです。

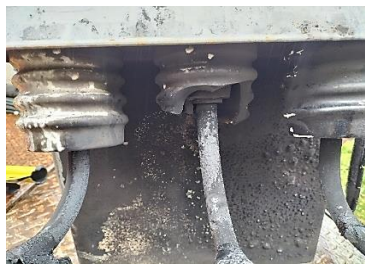
② 柱上のVCT焼損

[焼損したVCT]

* 事故状況：事業所より停電の連絡を受け直ちに現地に赴く、柱上のVCTが焼損状態であった。原因は鳥がVCTの碍子部分に巣を作っており、巣の材料に運び込んだ電線類により碍子付近で閃絡を起こしたものと推測される。

* コメント：管理技術者は、点検時は柱上まで目視点検を実施しているものの次の点検日との間で巣作りをされてしまう場合もあり、一般の方々のご協力にも期待しているところです。なお、当事業場の保護継電器は担当者により定期点検されており、当事例でも確実に作動し波及事故には至っていません。

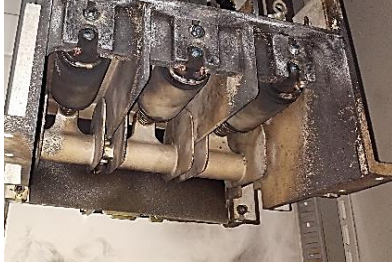
⑤ 近接雷でVCB焼損

[焼損した VCB]

- * 発生日時： 令和 3年7月
- * 発生場所： 合志市
- * 停電時間： 5時間
- * 事故状況： 九電柱上の変圧器に落ちた直撃雷が、その近傍に接続された事業場様のPAS、ケーブルを介してキュービクル内に侵入し、VCBを焼損させた。九電側も配電線の変圧器 4~5が損傷し多くの一般需要家が停電、ほかの高圧需要家も損傷を受けている。
- * コメント： 直撃雷は防ぎようもないが、侵入してくる雷撃は、設備の要所、要所に避雷器を数多く設置することで、最小限の被害に抑制することが可能です。当例では、PAS、ケーブル、VCBの交換等大きな被害を被っています。

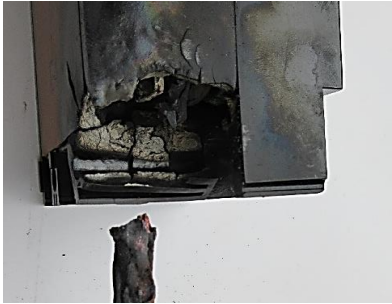
⑥ ブレーカ焼損でマンションの部分停電

[焼損、溶断した38sqケーブル]

- * 発生日時： 令和 4年 2月
- * 発生場所： 熊本市
- * 停電時間： 2.5時間
- * 事故状況： 電気がつかないとの報に現場へ急行、点検を始めたところ6階ケーブル配線室の電灯主幹ブレーカが焼損していた。さしあたり仮接続により復電し、翌日工事業者により修復した。原因は、100Aブレーカの接続部のネジ緩みであったが、緩みの原因が過去の大地震の揺れによる可能性があったため、後日、同じ種類のマンション内の全ブレーカについて、ネジ緩みの点検及びネジの締め増しを行った。
- * コメント： 熊本大地震による揺れの影響で多くの建築物の電気設備で接続部の緩み等ダメージを受けており地震後、数年経過して顕在化してくる場合がある。今後も同類の事故には要注意である。

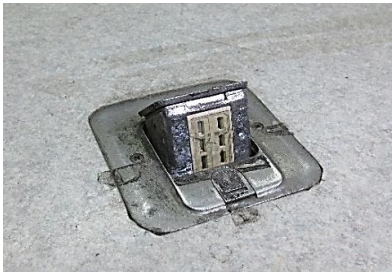
⑦ 漏電による部分停電

[フロア面に設置されたコンセント]

- * 発生日時： 平成26年2月
- * 発生場所： 熊本市
- * 停電時間： 3時間
- * 事故状況： 停電していますとの連絡を受け現地に赴く、調査の結果、医院 1階の診察及び治療室の分電盤で主幹ブレーカが落ちていた。原因はフロアコンセントでの漏電と判明、工事業者を呼びフロア部分の配線を切り離して使用中止とした。
- * コメント： 古い建物では、今だにフロア面のコンセントが残っている。このようなコンセントでは、内部に塵埃の混入、汚損、水分の侵入等で絶縁不良を生じ易く、日ごろのメンテナンスが大切ある。

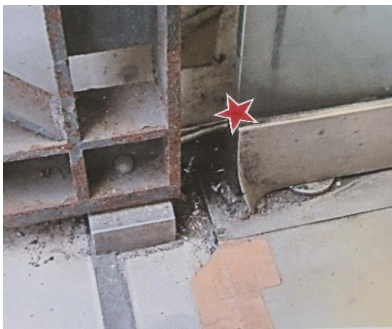
⑧ 月次点検中に漏電箇所発見

[ドア金属部に圧迫されたコード]

- * 発生日時： 平成30年3月
- * 発生場所： 熊本市
- * 停電時間： 1時間の部分停電
- * 事故状況： 月次点検中に電灯用変圧器の B種接地の漏れ電流が通常2~3mAのところ176mAと増大していた。調査の結果 1階玄関のコンセントに接続されたテーブルタップのコードが玄関ドアの金属部に圧迫されコードの絶縁被覆が損傷し絶縁不良を生じていた。このため、テーブルタップを交換するとともに圧迫しない配置とし、後日、当回路に漏電ブレーカを付加した。
- * コメント： 多くの人が入り出る玄関のドア金属部が100Vに充電されていたが、人身事故発生前に発見することができた。このように電気コードが建物内の構造物に圧迫され漏電事故を発生する例は少なくない。配線は適正な材料と施工方法によらねばならない。また漏電ブレーカを極力設置すべきです。

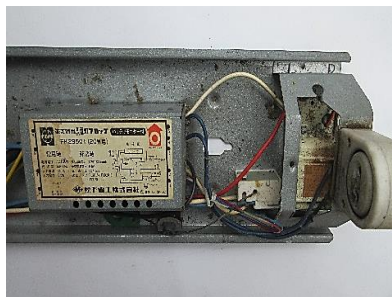
⑨ 蛍光灯から異常音発生

[蛍光灯内部のチョークコイル]

- * 発生日時： 平成30年6月
- * 発生場所： 熊本市
- * 停電時間： 0.5時間の部分停電
- * 事故状況： 医院内の月次点検中、入院患者より蛍光灯から異音がすると声を掛けられ、天井の蛍光灯を点検したところジーという異常音、振動とともに本体が著しく発熱していた。原因はチョークコイルのリアショートと思われた直ちに電源配線を切り離して、翌日工事業者により蛍光灯の交換作業を行った。
- * コメント： 古くなった蛍光灯ではチョークコイルの絶縁不良でリアショートして発火、火災になる場合がある。入院患者の一寸した気づかいで大事に至らなかったのは幸いであった。
