キュービクル式高圧受電設備 トラブル・対応事例

盤標準化協議会
キュービクル技術部会

トラブル・対応事例

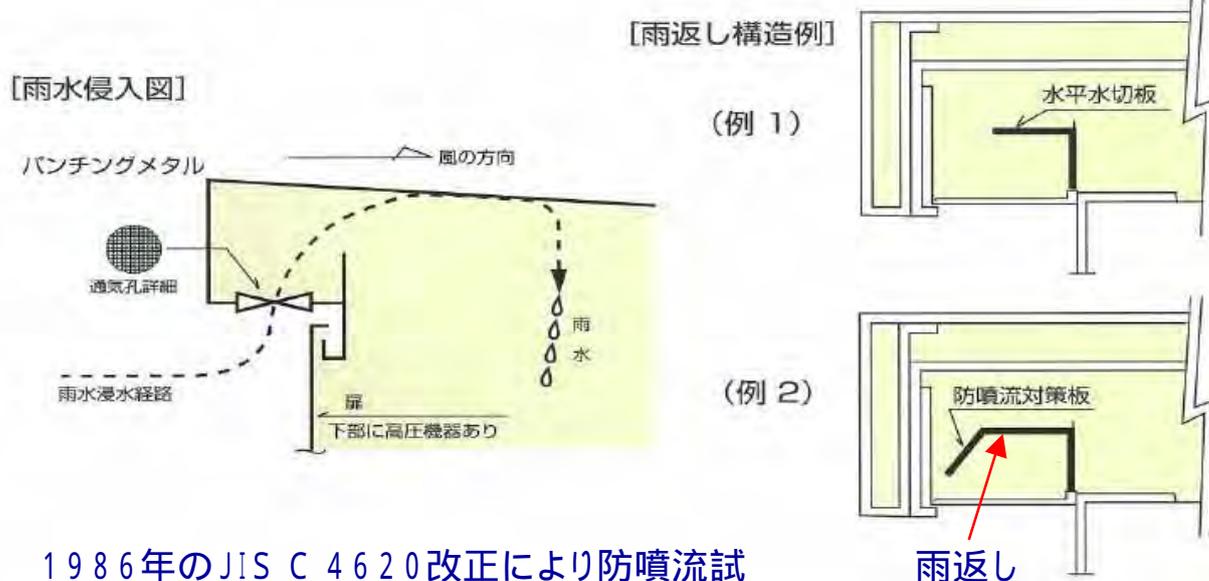
不具合状況

設置場所	<ul style="list-style-type: none">・ビルの屋上で北向きに設置。・周囲に遮るものはなし。
状況	<ul style="list-style-type: none">・煙を発生し、電気の供給が停止した。・高圧真空遮断器(VCB)の焼損が最も著しく、電源側端子のセパレータが溶けて電源側配線の被覆が熱により溶融していた。
原因	<ul style="list-style-type: none">・北からの暴風雨により、キュービクル前面屋根ヒサシ部換気口より雨水が吹き込み、屋根裏面を流れた雨水がVCB電源端子部に落下し、端子部に付着していたじんあい水分を含み、相間が絶縁破壊を起こし損傷に至ったと思われる。
防止対策	<ul style="list-style-type: none">・当該キュービクルは屋根ヒサシ部対策以前の構造形式であったため、雨返しを追加するとともに、保守点検の励行を依頼した。

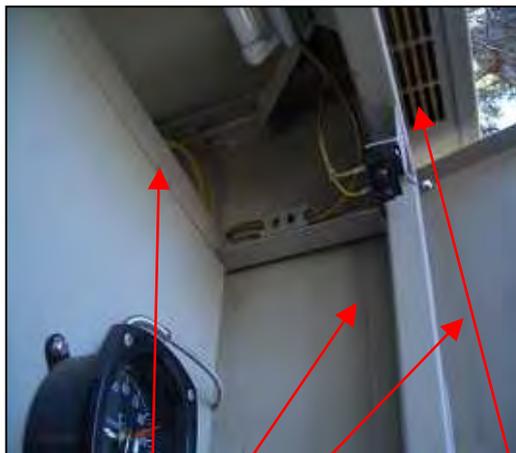
設置場所	<ul style="list-style-type: none">・海岸から1km以内の高台にある需要家敷地内。・キュービクル周囲に風雨を遮るものは無かった。
状況	キュービクルの点検の際に下記の事項が発見された。 トランスやリアクトルの上部及び床面に水滴の痕跡がある。 側面扉を開けた所にある保護板の内側面に水の垂れた跡と思われる痕跡がある。
原因	<ul style="list-style-type: none">・天井扇から雨が入り込んだ可能性が絶対無いとは言えないが、天井扇が無い屋根の裏側や側面扉内側にも水滴跡が見られたことから、屋根の換気口から湿った空気が入り込み、天井面等に付着して結露となって水滴が垂れたものと推測した。
防止対策	<ul style="list-style-type: none">・屋根のヒサシを開口なしのものに交換し、強制換気のみにした。・盤内温度が低くても定期的に換気扇を回したいとの要望から、年間プログラムタイマーによる制御も追加した。

水滴が流れた痕跡
(天井扇が無い函体)

屋根のヒサシ
部分に錆が
発生している

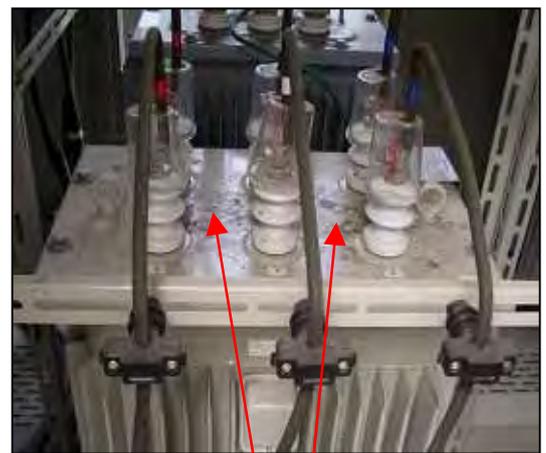
水滴が落ちた跡

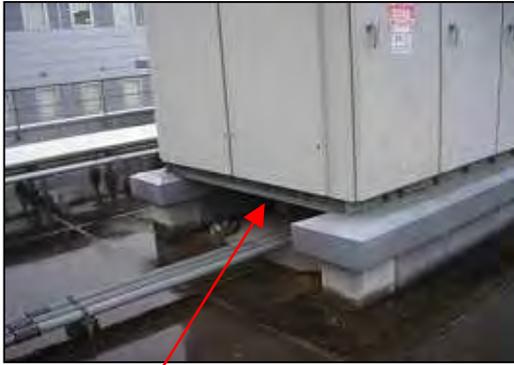
設置場所	・ビルの屋上。
状況	・風雨と湿気で高圧真空遮断器 (VCB) が絶縁低下し、短絡した。 ・キュービクルは設置から10年以上経過していた。
原因	・キュービクルはゲタ基礎の上に設置されており、基礎の両端が塞がれていないため、下から風雨と湿気が入り、高圧真空遮断器 (VCB) の絶縁が低下し、短絡事故に至ったものと思われる。

<p>遮蔽板なし</p>

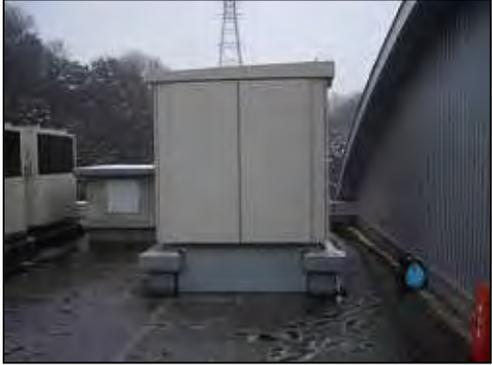
<p>遮蔽板を取付した事例</p> <p>同じ企業団地内に設置された、同一メーカーで同時期に製作したキュービクルでは特に問題は見られなかった</p>
防止対策	・ゲタ基礎の両端を遮蔽し、風雨の直接の浸入を防いだ。 遮蔽板の考慮については高圧受電設備規程 (1130 - 4) に記載されています。

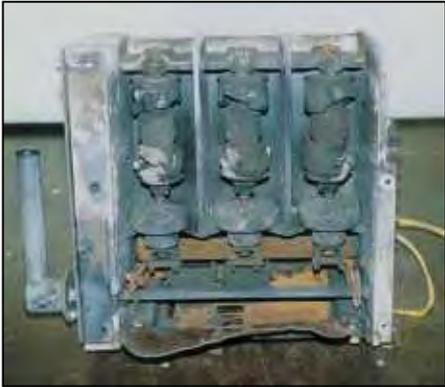
不具合状況

<ul style="list-style-type: none">・キュービクル屋根のヒサシ部には錆が発生していた。・VCB 上部に結露と思われる水滴が垂れた痕跡があった。・天井面や側面、底面等にも水滴の付着痕跡があった。・全体に埃がかなり付着していた。 <p>以上のことから、経年と設置環境により絶縁劣化を起し、短絡焼損事故に至ったと思われる。 短絡に至らないまでも、メガが低いという報告は少ない。</p> <p>注) 写真は三菱電機殿より提供していただいた同様事例 (環境要因で絶縁劣化 短絡焼損) の写真であり、実際に今回の事例で調査した VCB ではありません。</p>
-------	---

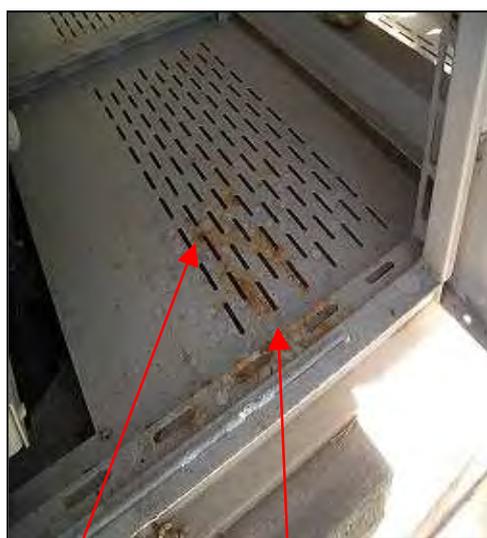
不具合状況

設置場所	・需要家の地上敷地内。 ・キュービクル周囲に風雨を遮るものは無かった。
状況	キュービクルの点検の際に下記の事項が発見された。 床面(底板)に水滴の痕跡がある。 床面・外箱本体下部に錆が発生している。
原因	・台風等の想定以上の暴風雨が屋根ヒサシの換気口部から浸入した可能性が高い。
防止対策	現場改修にて下記を実施 ・ヒサシの換気口形状を長穴から2パンチング加工にしたものに変更した。 ・雨返し上部にカバーを取付した。

水滴が落下した跡

底板・底面の枠材に錆が発生している

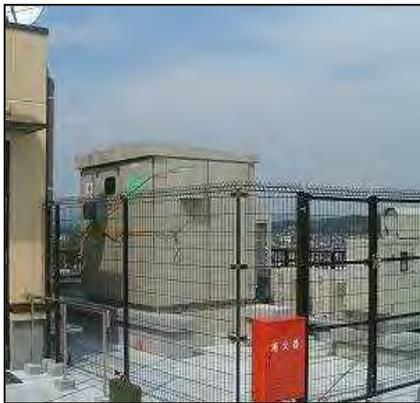
設置場所	・ビルの屋上。
状況	工事期間中(引渡し前)の朝、下記が見つかった。 ・3面体の右正面扉が脱落している。 ・扉側の蝶番が引きちぎれており、本体側の蝶番も変形している。 ・前日の夜に台風の直撃があった。
原因	・扉の施錠をしていなかったことにより 台風による暴風雨で本体に掛かる扉側の止め金、ロット棒が外れて、強風で扉の開閉が繰り返され 扉の下側蝶番が引きちぎれ 上側の蝶番で持ちこたえていた扉の上側蝶番も引きちぎれ、扉が脱落した。
防止対策	・本体側の変形した蝶番は元の形状に修復し、再塗装を行った。 ・扉を再製作 & 取付し、確実に扉の施錠を行うようお願いした。

外れた扉をロープで仮固定した状態

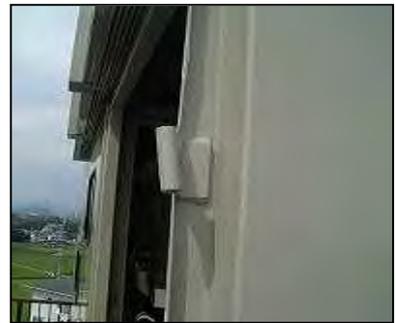
変形した本体側蝶番

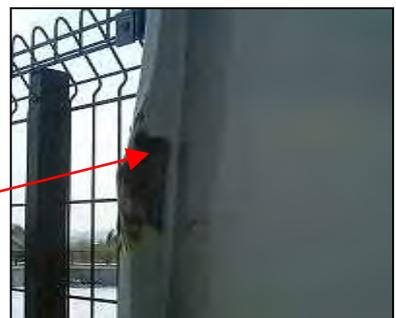
扉側蝶番が引きちぎれた跡

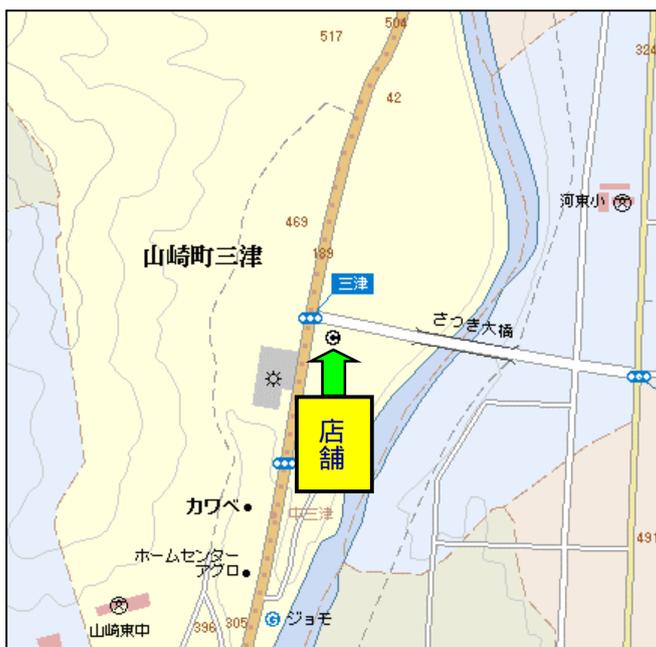
設置場所	・道路に面したコンビニエンスストアの駐車場脇。
状況	・台風により川が増水して氾濫し、キュービクルまで雨水に浸かってしまった。
原因	・平成21年8月10日兵庫県を通過した台風9号により、設置場所から数百m東側を流れる川が増水で氾濫し、キュービクルまで雨水に浸かってしまったもの。
防止対策	・キュービクルの基礎を高くした。

冠水したキュービクル

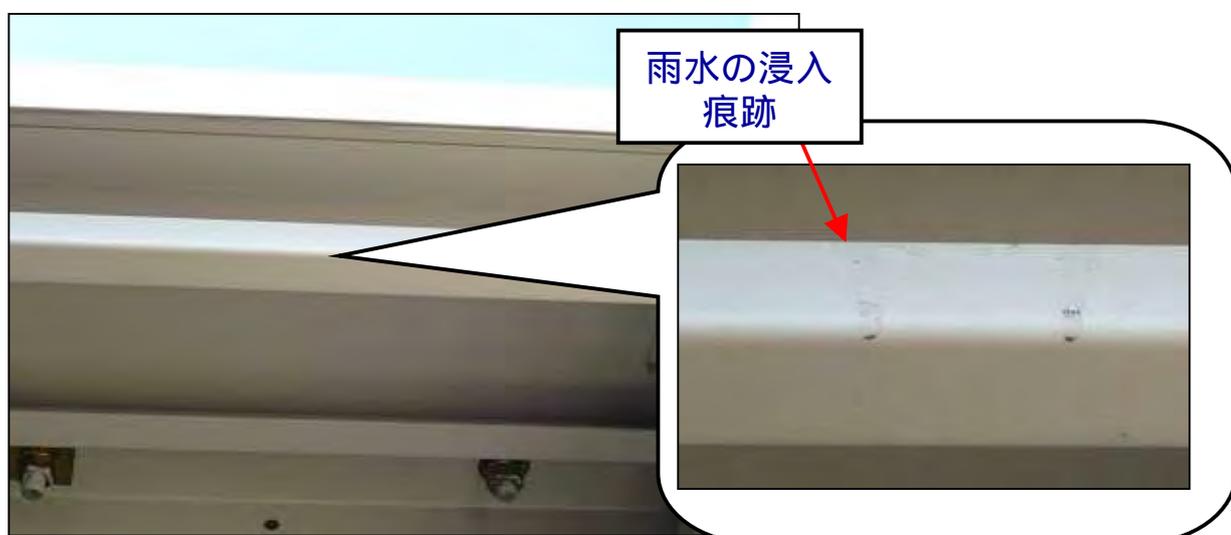
不具合状況

設置場所	<ul style="list-style-type: none">・ビルの屋上。・屋上の隅に設置され、風雨を妨げる建造物等なし。・換気口のある側が風を受ける方向に設置されていた。
状況	<ul style="list-style-type: none">・メンテナンスの際、箱体内部に雨の浸水の痕跡が見られた。
原因	<ul style="list-style-type: none">・換気口のある側が風を受ける向きに設置され、風雨をさえぎる建造物等もない状況であった。・その状況下で、ビル屋上の吹き上げ風や台風などの想定以上（JIS規定の防水試験以上）の暴風雨により、キュービクル内へ雨が浸入したと考えられる。
防止対策	<ul style="list-style-type: none">・扉と扉枠（水切り部）との隙間にゴムパッキンを貼った。

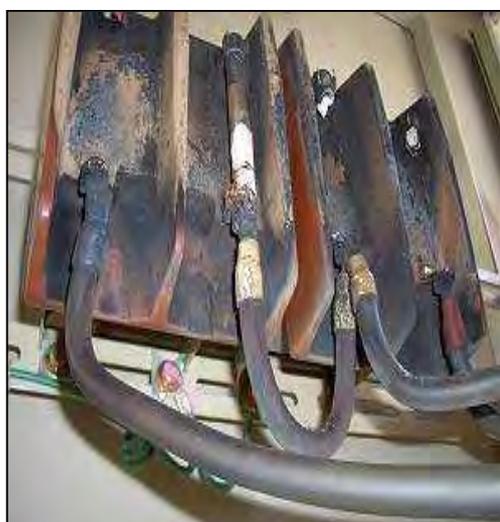
不具合状況

設置場所	<ul style="list-style-type: none">・ビルの屋上(周辺では一番高い建物であった)。・キュービクルは正面が北向きに設置されていた。
状況	<ul style="list-style-type: none">・高圧側VTが焼損している。・設置をした関東地区において記録的な大雪が降った(平成10年1月15日)。
原因	<ul style="list-style-type: none">・北西の風雪が長時間にわたって吹き付けたために、防噴流構造をかいくぐって雪が中に舞い込んだ。・浸入した雪によりVT本体が濡れ、絶縁低下したために短絡・焼損に至る結果となったと推測された。 (工事店様からの一報も「雪のためVTが焼損した」であった。)
防止対策	<ul style="list-style-type: none">・受電盤の屋根ヒサシの換気口(前後面)を換気口無しのものに変更する。(換気計算上は問題なかった。)・定期的な清掃(絶縁劣化の予防のため)と絶縁抵抗確認を御願いました。

- ・キュービクル内機器や底面に埃が堆積しており、湿気による絶縁低下が発生しやすい環境であった。
- ・断定は出来ないが、屋根の換気口部から浸入した雪がVT本体を濡らし、絶縁低下から短絡・焼損に至ったものであるとの報告を行い、了承して頂いた。

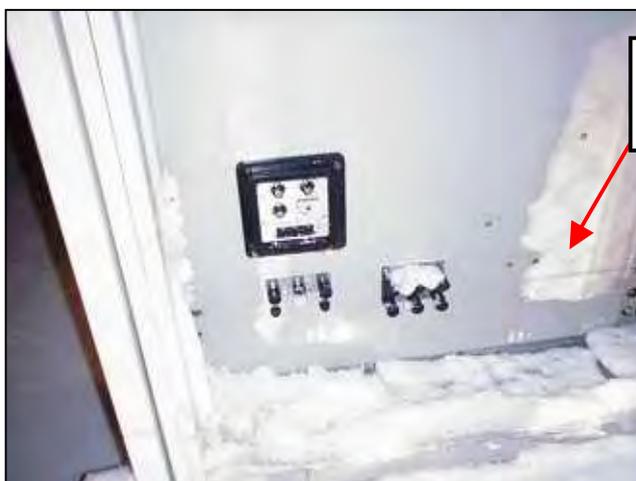
設置場所	<ul style="list-style-type: none">・豪雪地域。・工場の地上敷地内(キュービクル周囲に防風壁等なし)。
状況	<ul style="list-style-type: none">・キュービクル内部に雪が浸入し、積もっている。
原因	<ul style="list-style-type: none">・扉と扉枠の隙間から風とともに雪が浸入し、キュービクル内部に雪が積もった。
防止対策	<ul style="list-style-type: none">・扉と扉枠の隙間をパッキンで埋め、隙間を無くした。 <p>豪雪地域へキュービクルを設置する際は、事前に風向きを考慮した設置や風雪の吹きさらしにならない箇所への設置、または防風壁などを別途設けるなどの対応をお願いします。</p> <p>防雪構造は、指定がある場合のみの対応となっています。</p> <p>設置場所に対する構造指定についてはメーカーと御相談下さい。</p>

キュービクル内に
雪が浸入

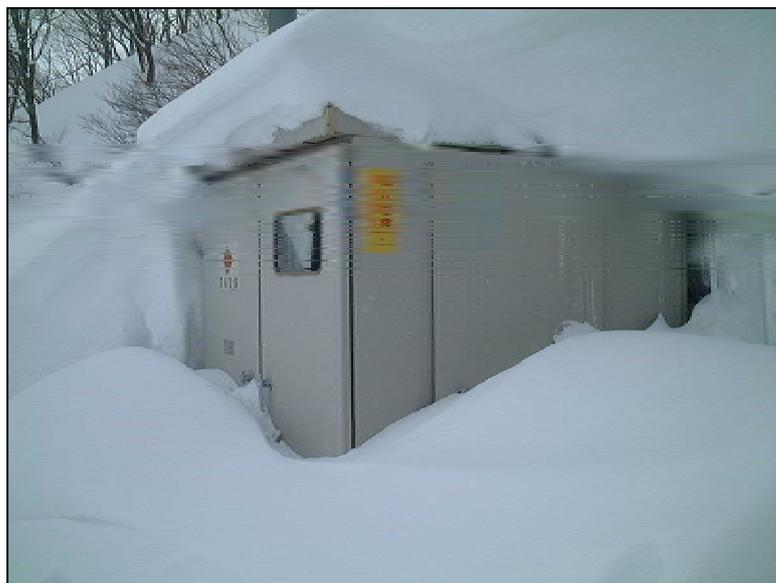
不具合
状況

設置場所	・スキー場のゲレンデ横。
状況	・キュービクルが雪に埋もれ、扉が開けられない。
原因	・積雪量を十分に考慮しないで設置された。
防止対策	・積雪量を考慮した建造物(屋根、壁等の囲い)の建築要請を行った。 キュービクルの設置場所には十分御配慮下さい。

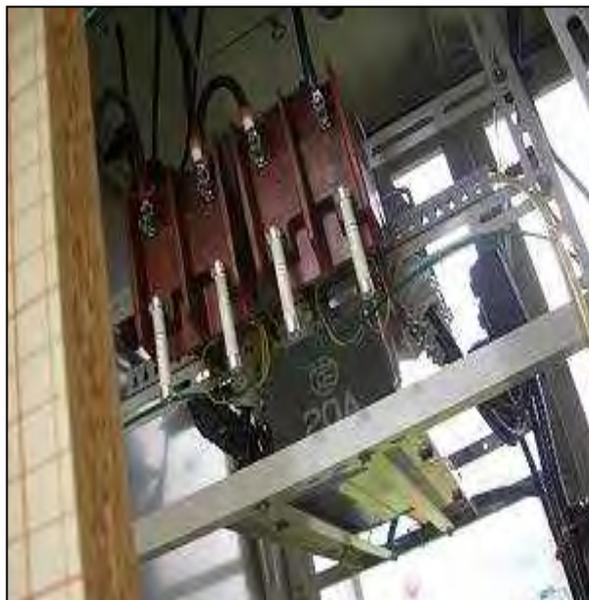
キュービクルに取付された状態

設置場所	・需要家(工場)の地上敷地内(屋外)。
状況	・高圧側のVMの針が振れていない。 ・停電して点検したところ、VTが割れていた。 ・PAS側、キュービクル側ともに避雷器は設置されていなかった。
原因	メーカーへの調査依頼結果(推定) ・一次コイルが焼損・溶融していること、製造上の要因として想定できる項目の検討結果からは特に異常は見られなかったことから、サージ電圧(VT使用中の落雷)の影響を受け、一次コイルが絶縁破壊した可能性が考えられる。
防止対策	・機器メーカーの見解書でお客様が納得され、キュービクル内に避雷器を追加設置した。

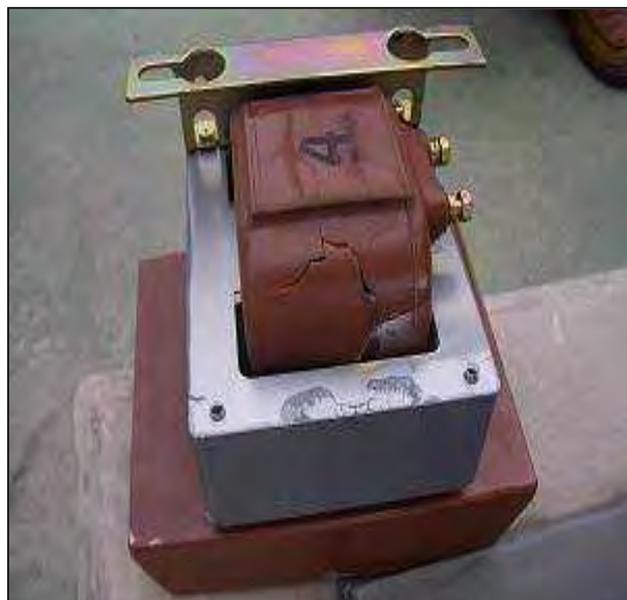
取り外して確認すると、裏側の
コイルに割れがあった

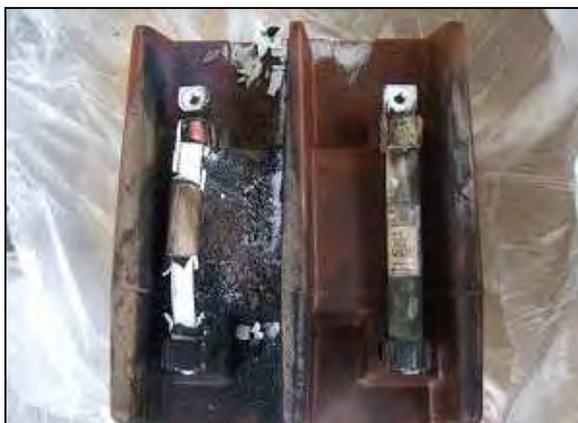
設置場所	・需要家(工場)の地上敷地内(屋外)。
状況	・朝出社時に工場が停電していた。 ・電気管理技術者の方で確認したところVT、VCBが損傷していた。 ・PAS側、キュービクル側ともに避雷器は設置されていなかった。
原因	・機器の状況などから見て雷サージ電圧の影響を受け、機器が損傷したものと推察される。
防止対策	・キュービクル内またはPAS側へ避雷器の設置を提案した。

損傷したVT

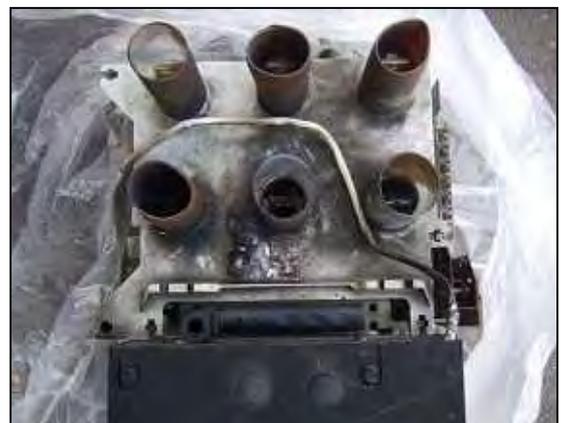
損傷したVCB

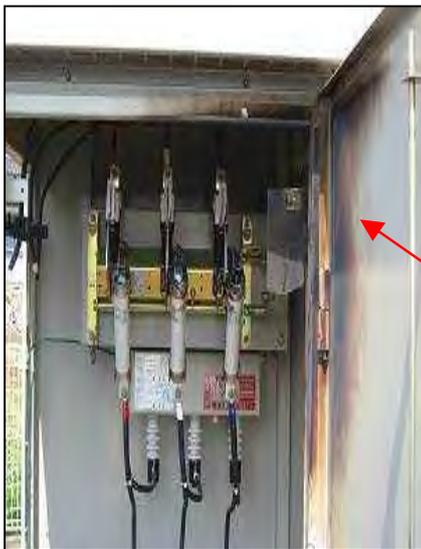
設置場所	・周辺に田畑や林があるコンビニエンスストア。
状況	・高圧交流負荷開閉器(LBS)で短絡事故が発生した。 ・扉を開けると、LBS一次側に蛇が巻き付いていた。
原因	・チャンネルベースの換気口から侵入したと思われる蛇がLBSの一次側充電部に接触し、地絡・短絡事故に至った。 ・LBSには、仕様取り決め段階で絶縁バリアを付けないことになっていた。(絶縁バリアはオプション対応としていた。)
防止対策	・換気口に網を取付し、蛇が侵入できない構造とした。 ・後日、ベース部の防虫網付を標準仕様に変更した。

<p>焼け跡</p>

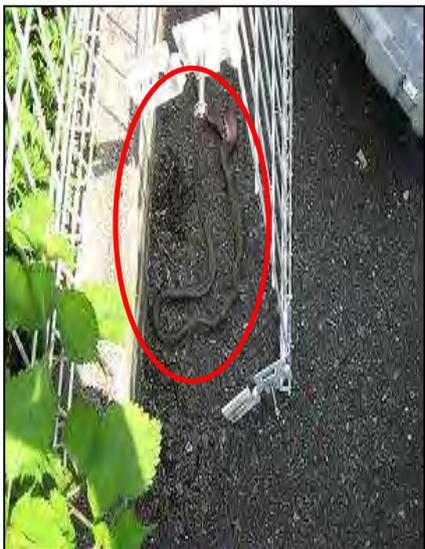
<p>巻きついていた蛇</p>
-------	---

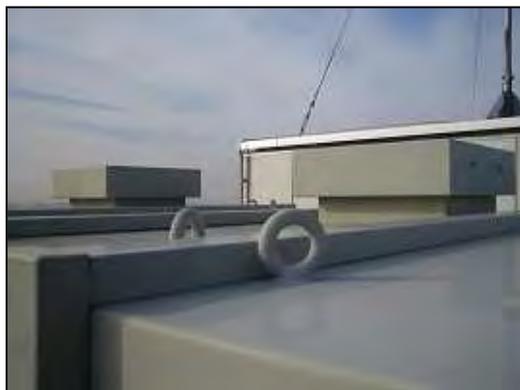
設置場所	・建屋の屋上。
状況	・換気扇が回ると上からワラなどの異物が落ちてくる。
原因	・天井扇のフードと屋根の間に十分な隙間があり、鳥(スズメ)がフード内のファンガード上部に巣を作ってしまったことによる。
防止対策	・現地にて屋根との間の隙間を少なくしたフードに交換した。

交換前のフード

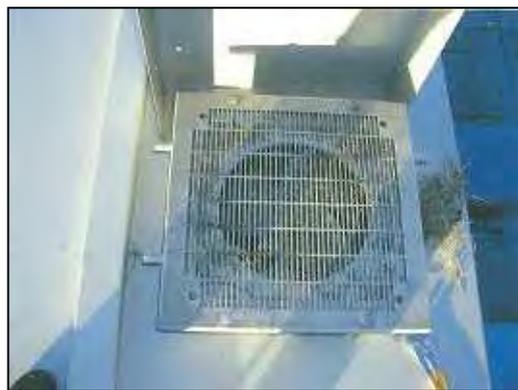
ファンガード上部に作られた鳥の巣
