# 電気安全のしおり

一般社団法人 熊本電気管理技術者協会

## 電気事故の防止

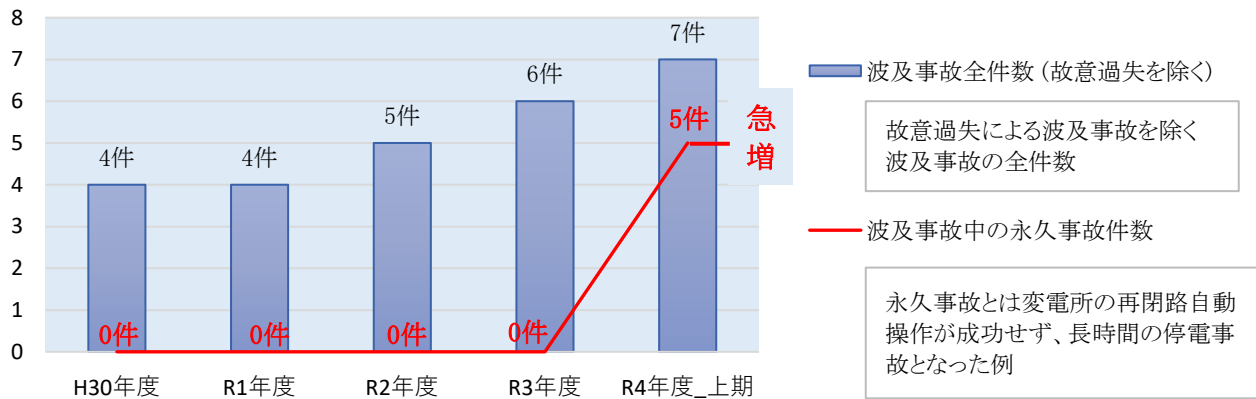
件数 表1 過去5年間の波及事故件数(平成30年～令和4年上期)

表1は、九州電力送配電(株)熊本西、東配電事業所の過去5年間の波及事故件数です。

表1のとおり、身近な熊本西、東配電事業所管内に限っても、社会的影響を及ぼす波及事故が少なからず発生しています。また、令和3年度まで0件であった永久事故が4年度上期に5件と急増しており、急増の原因及びその後の事故件数の推移が懸念されます。

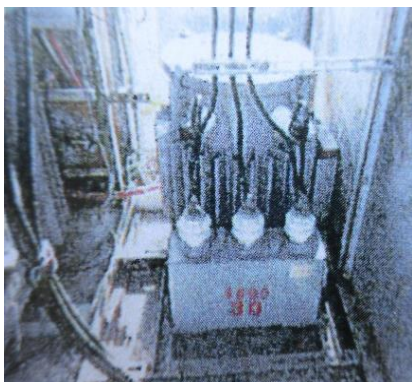
[需要家ケーブルの絶縁不良による地絡]

年次点検にてケーブルの絶縁が 30MΩとかなり低下していたがそのまま復電した。その 4時間後にGR (地絡継電器) が作動し停電した。更に電気主任技術者は停電の調査中、LBSを解放した状態(GR電源切)でPASを投入したためGRが働かず波及事故となった。

\* コメント：電気主任技術者は調査の時点でケーブル側の絶縁測定を怠るとともに、GRの電源が切れた状態でPASを投入するという二重のミスを犯している。

異常発生時の対応は基本通りに、また、ケーブルについては最近一部のメーカーの欠陥品による事故が増加しており、このように絶縁低下が見られた場合は、速やかな対応が求められる。

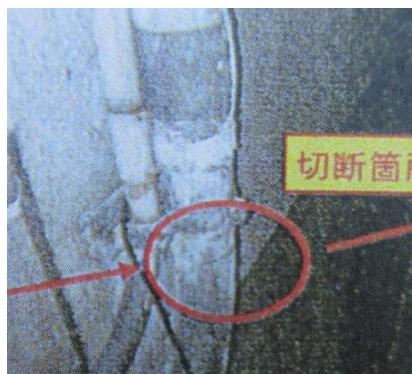
[工業者が高圧ケーブルを損傷]

塗装業者がビルの側壁に配管された九電側のケーブル配管を電気主任技術者に無断で切断しようとして地絡事故となった。

\* コメント：ビルオーナーは工事の内容について、電気主任技術者に事前に相談するとともに、電気主任技術者は工業者に危険箇所を徹底して周知しなければならない。その何れもが欠けていたものと思われる。

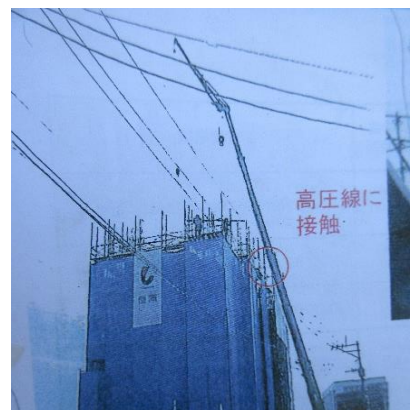
[建設業者がクレーン作業中、高圧線を損傷]

クレーンでビル上から荷下ろし中、ブーム先端が高圧線に接触し、地絡事故となった。

\* コメント：類似事故は、他でも度々発生している。高圧線に接近して工事を行う場合、事前に電力会社に通知し建設用防護管を取付けてもらう必要がある。また、万一の場合にも人身事故に至らないよう接地が必須である。建設業者においても電気の保安確保についての研修の充実が望まれる。

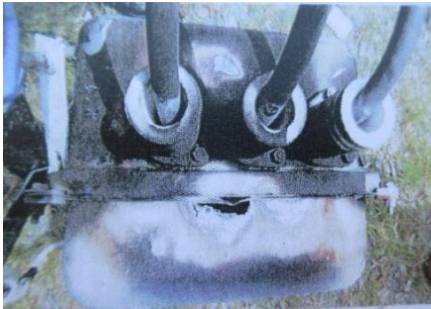
[PASの絶縁不良による内部短絡]

需要家のPASが更新年を大幅に超過して使用されていたため、パッキンの劣化により内部に雨水が侵入し内部短絡を発生した。

- \* コメント： 類似の事故にPAS金属ケースが腐食し、穿孔して雨水が侵入し短絡に至る場合もある。電気主任技術者は更新時期を迎えた電気設備は計画的に更新するよう事業場に推奨しています。事業場もまた電気保安への理解と協力が不可欠なところです。

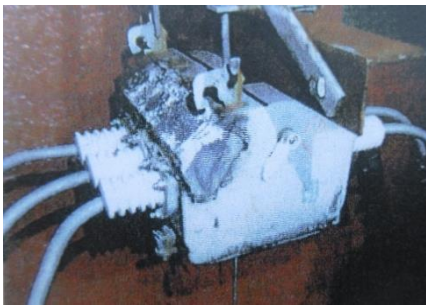
[雷撃によるPAS内部短絡]

柱上のPASに雷が直撃、絶縁性能を上回る雷サージで内部短絡に至った。

- \* コメント： 近接雷でも内部短絡、焼損に至る例は多いが、避雷器内蔵のPASに更新したり、キュービクル内で避雷器を効果的に配置することで被害の程度を軽減することは可能です。

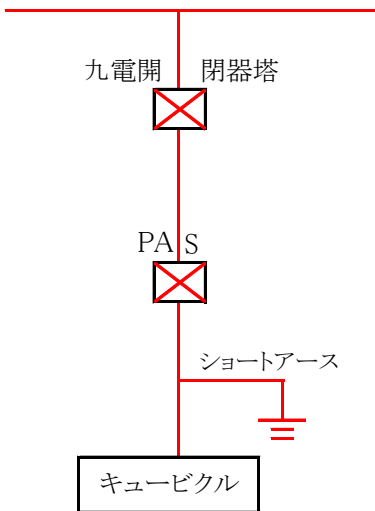
[作業者手順の誤りによる波及事故]

電気主任技術者は、年次点検で先ずPASを解放し、PAS二次側にショートアースを施し、PAS一次側を放電するため、九電側の開閉器塔の開放を確認せず、そのままPASを投入したため（開閉器塔はまだ開放されていなかった）波及事故となった。

- \* コメント： 電気主任技術者の明らかな作業手順の誤りである。永久事故に至らなかったのは幸いであった。電気の場合の作業手順誤りは、大きな人身事故を起こしかねず極めて危険である。作業は常に基本どおりに緊張感をもって臨まねばならない。

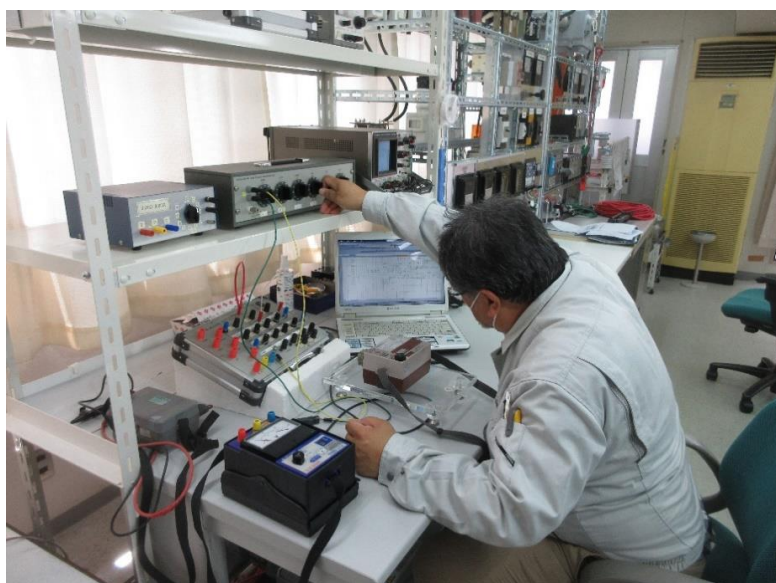
[ 図 1 ] 校正作業

試験器の内、一般的な絶縁抵抗計、接地抵抗計は協会内に校正試験専任部を設けて自主校正をしています。多少複雑な継電器試験器、耐圧試験器、高電圧絶縁抵抗計等は外部の公的な校正機関へ提出しての校正です。また、超音波探知器等の特殊品はメーカー校正です。

協会内での自主校正については円滑に実施できるよう校正試験規程を定めており、校正周期は日本電気協会電気技術規程(JEAC 8021-2018)に準拠し、すべて3年としています。校正試験に必要な諸々の設備も整備しており、今後も更に設備の充実を図っていきます。

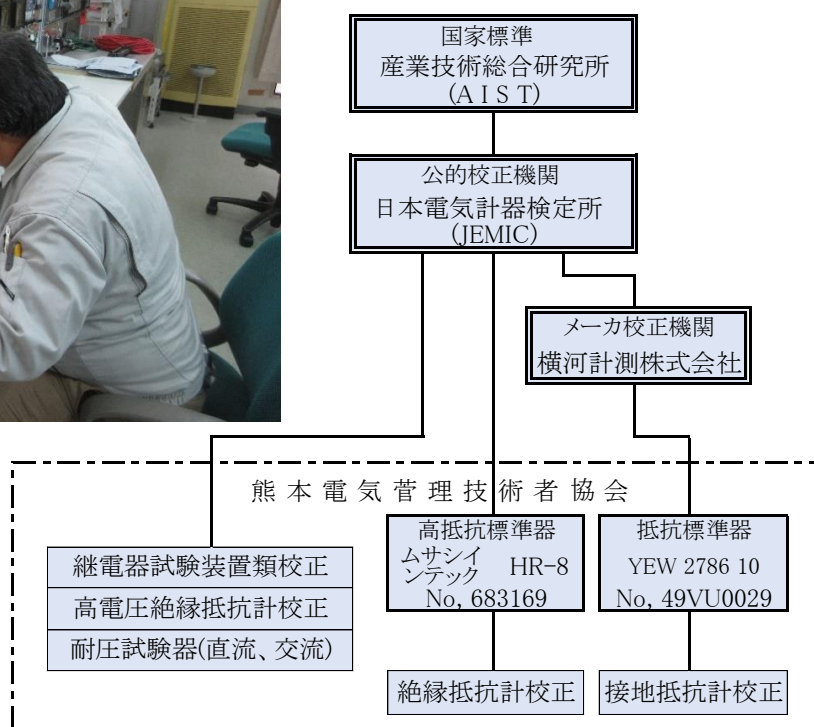
[ 図 2 ] 校正試験のトレーサビリティ

校正試験に必要な標準器は、図2のとおり公的な校正機関等での定期校正を受けており、国家標準へのトレーサビリティは確立しています。また、校正試験専任部のスタッフも一定の校正技術の研修を受けた後、その任に当たる体制としています。

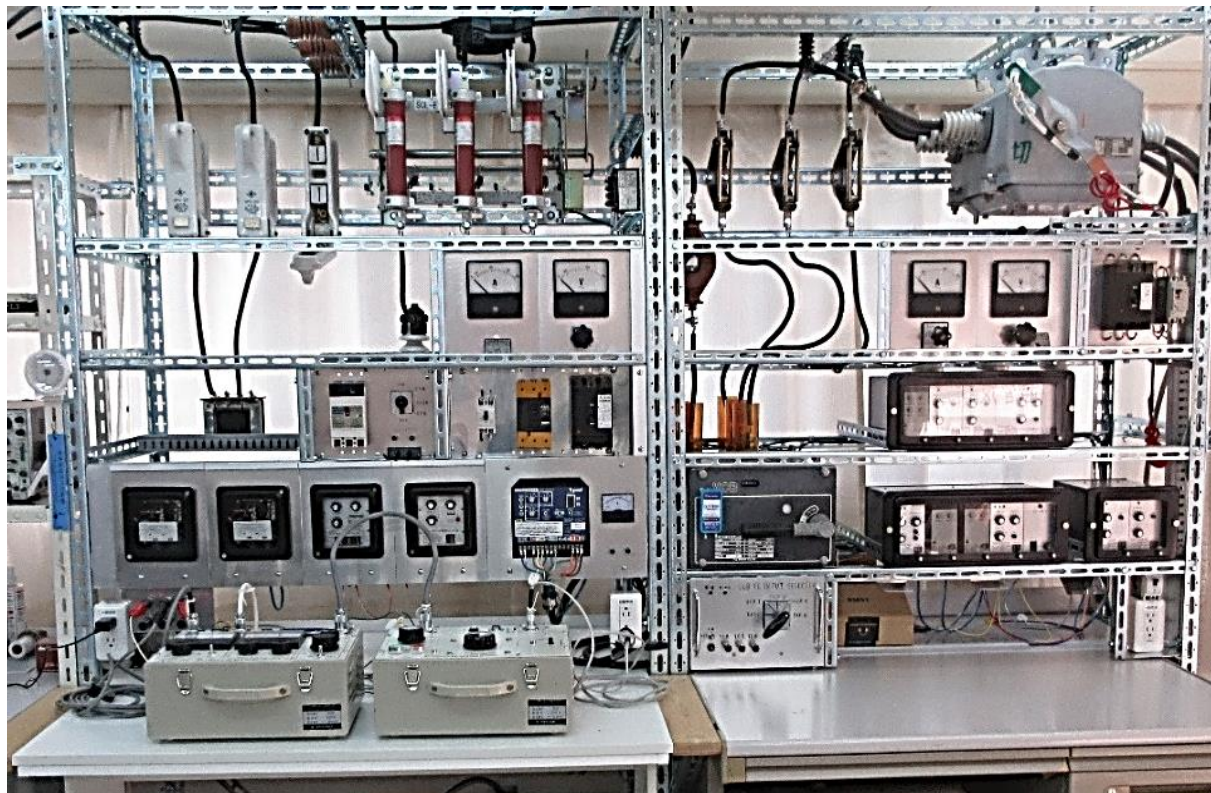
継電器試験の研修設備を会員の技術力向上の研修を目的としたものです。

過電流継電器・過電圧継電器・不足電圧継電器・地絡過電圧継電器・逆電力継電器・モータ保護継電器等

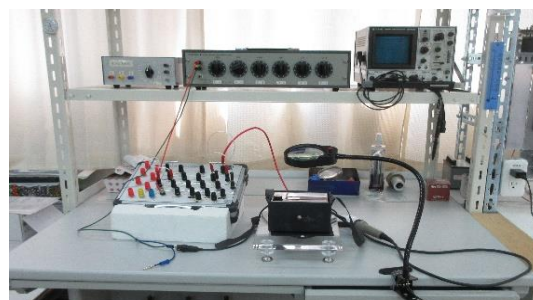
### [ 計測器の協会内校正設備 ]

会員が点検業務に使用する各種計測器の内、絶縁抵抗計(1000V以下)並びに接地抵抗計については、協会内で定期的(3年毎)に校正試験を実施しています。

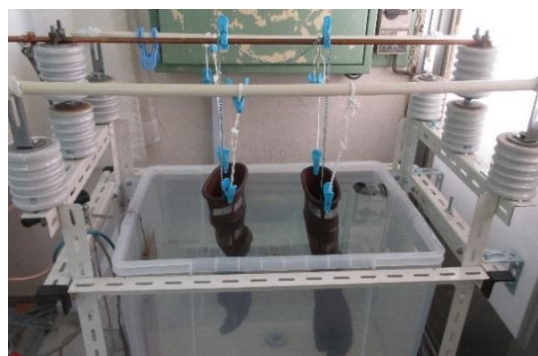
### [ 保護具、防具等の耐圧試験装置 ]

高圧機器の点検に使用する高圧手袋、検電器ヘルメット等は作業の安全を確保するため労働安全衛生法に基づき定期的(6ヵ月毎)に耐圧試験を実施しています。
