電気安全のしおり

電気事故の防止

高圧ケーブルで全国的問題事象発生

家庭内での電気の保安

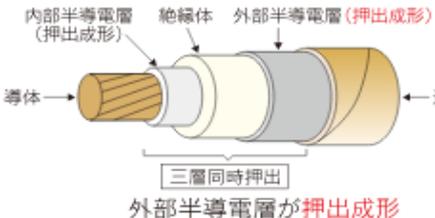
E-Eタイプ	E-Tタイプ
構造概略

<p>内部半導電層(押出成形) 絶縁体 外部半導電層(押出成形)</p> <p>三層同時押出</p> <p>外部半導電層が押出成形</p>

次ページの図 2のように、ケーブルの種類、構造の解説付きで注意喚起がされています。

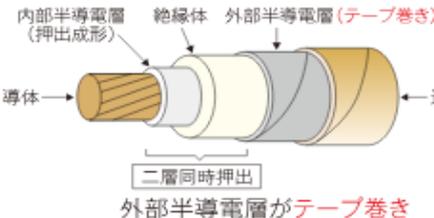
<p>内部半導電層(押出成形) 絶縁体 外部半導電層(テープ巻き)</p> <p>二層同時押出</p> <p>外部半導電層がテープ巻き</p>
外部半導電層の剥ぎ取り	専用工具等が必要	安易
単価	E-Tタイプに対し約1.11倍	E-Eタイプに対し安価
耐水トリー性	高い	敷設環境と品質に関する説明に留意

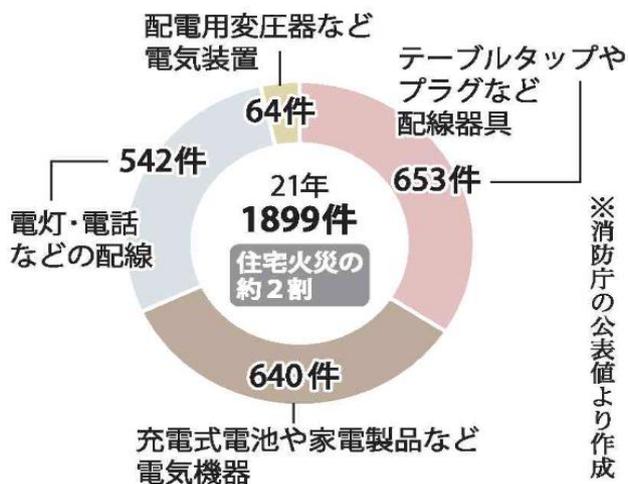
[図 3 発火源別住宅火災件数]

電気器具類が発火源となった住宅火災は増加傾向にある

図3から分かるように、テーブルタップやプラグ・充電式電池、家電品等、いずれも私達が日常手にするものばかりです。

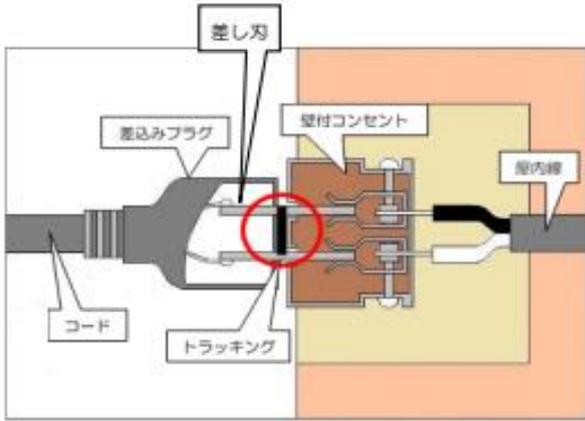
[図 4 トラッキング現象の図解]

冷蔵庫やテレビの裏側等、普段は目につかない部屋の隅っこでコンセントやプラグがホコリにまみれた状態で湿気を含んでくると電極間の絶縁が低下し、火花放電が始まります。火花が継続するうちプラグ表面が徐々に炭化し漏れ電流の増加、遂には発火に至ります。予防のためには部屋の隅っこも定期的に点検清掃し、ホコリや汚れを除去することが大切です。

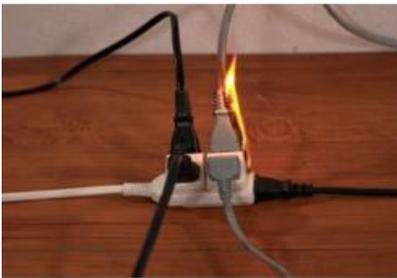
[図 6 タコ足配線で発火]

一つのコンセントに、たくさんのプラグが差し込まれています。一つのコンセントにつなげる電気製品の合計は1500Wが限度で、これをオーバーするとコンセントの接触部や、配線で過熱を生じ発火の恐れが高くなります。接続するプラグが多い場合はできるだけ他のコンセントに分散して接続しましょう。また、使用しない器具はプラグを抜いておきましょう。

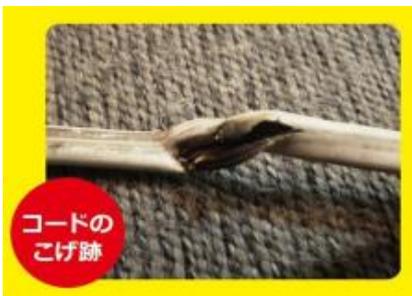
[図 7 下敷きになりショートしたコード]

家具を購入したり配置換えをした際に、床上のコードに気づかず敷き込んでしまうことがあります。コードは、柔らかく重量物には耐えられません。コードの被覆はつぶれ、芯線がショートし発火します。電気コードは普段から大事に取り扱うことを心掛けましょう。

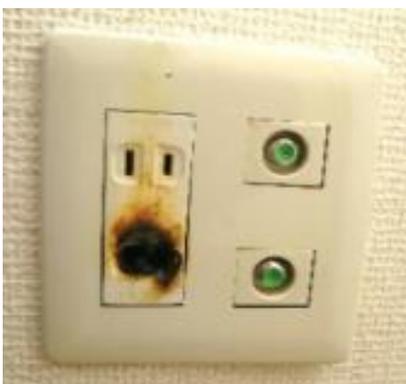
[図 8 接触不良で焼損]

差し込みプラグやコンセントが取扱の不慎で変形したり、汚れたり、劣化したりで接触状態が悪くなると、接触面で発熱し、発火に至る場合があります。変形したもの、差し込みが緩くなったもの等、気がついた時点で速やかに交換しましょう。また、差し込みプラグは濡れ手では絶対にさわらないようにしましょう。感電の恐れがあります。

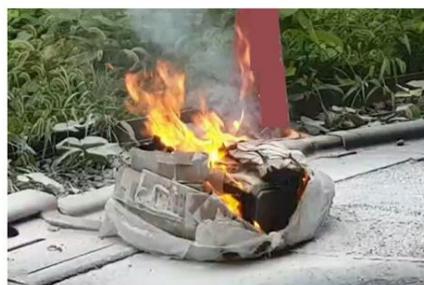
[図 11 リチウム電池による発火]

リチウム電池は、最近スマホや家電品に数多く使われだしました。小型で大容量という特性を持っているため急速に普及し、日常生活を支える便利なツールです。しかし、負の側面として加熱や衝撃に弱く、不適切な取扱いで発火しやすいという欠点を持っており慎重な取扱いが求められています。リチウム電池による事故例としては、暖房器具の近くに放置したため発火、或いは落下浸水した電池を使用して発火、またはごみ捨てルールを守らず燃えるゴミの中に混入させたためゴミ収集袋や塵芥車の中で発火等の例が増えています。家電品を捨てる場合は必ず電池を抜いて、また電池は地域のごみ捨てルールに従って捨てましょう。

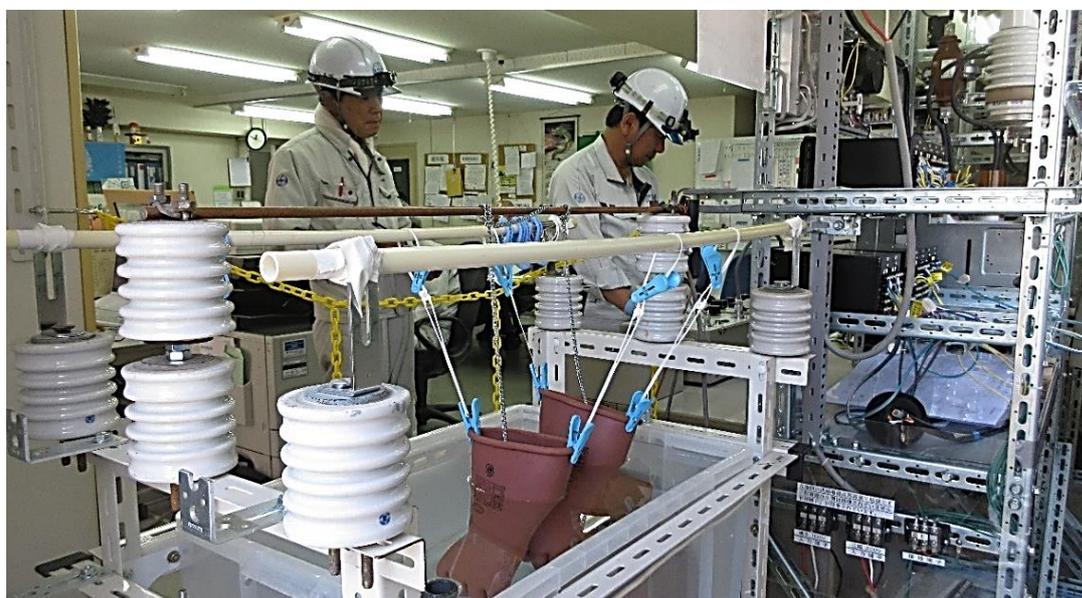
[保護具、防具類の耐圧試験]

労働安全衛生法により高圧関係の作業に使用する保護具、防具類は半年ごとに耐圧試験を行いその安全性を確認することが義務づけられています。当協会では自所で耐圧試験を行う体制としており、各会員は自己の所有する電気用安全帽、ゴム手袋、検電器等を定期的に、協会の耐圧試験を受け安全性を確認しています。
